Desafío

Se detectó una posible fuga de polvo a base de cloro en una cámara de filtros menos de una semana después de un cierre de mantenimiento de dos semanas en una planta química. La reparación convencional de corte y soldadura requirió 10 días e implicó andamios y permisos de trabajo en caliente. Los costos estimados de la reparación fueron de \$180 000.

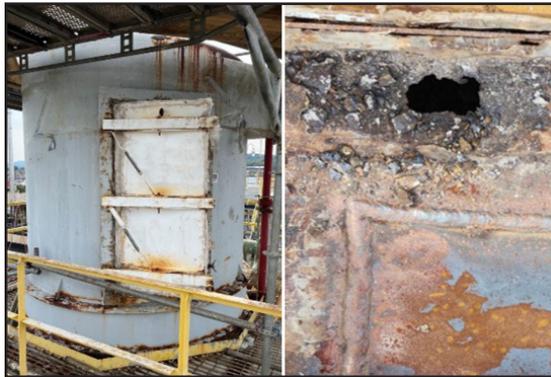
Las paredes corroídas de una estructura de cámara de filtros estaban liberando potencialmente polvo a base de cloro.

Estructura de la cámara de filtros con grieta por corrosión.

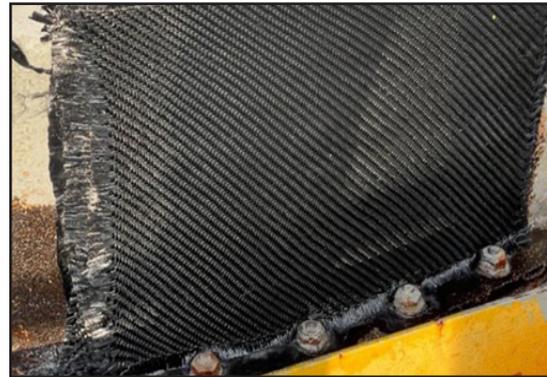
ARC CFW-CR aplicado a la grieta después de la preparación.

La superficie se limpió con una herramienta eléctrica hasta obtener un acabado SP 10. **Chesterton® ARC 858 Abrasion Control Compound** se utilizó como compuesto de alisado para suavizar las superficies de acero muy picadas antes de aplicar capas de fibra de carbono.

Se utilizaron cinco capas de **Chesterton ARC CFW-CR** para reparar las grietas después de la limpieza. Una vez selladas y fraguadas las grietas, se aplicó y curó una mano protectora superior de **Chesterton ARC CS2 Coating** para ayudar a garantizar la máxima resistencia química.

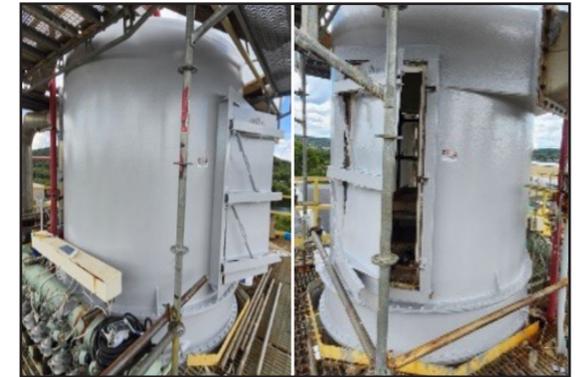
ARC CS2 aplicado como mano superior sobre reparaciones CFW-CR
