## Défi

Une potentielle fuite de poussière chlorée dans une chambre à filtres d'une usine chimique a été détectée au cours de la première semaine d'un arrêt pour maintenance de deux semaines. La réparation conventionnelle par découpe/soudage nécessitait 10 jours et impliquait un échafaudage et des autorisations de travail à chaud. Les coûts estimés de la réparation étaient de 180 000 \$.

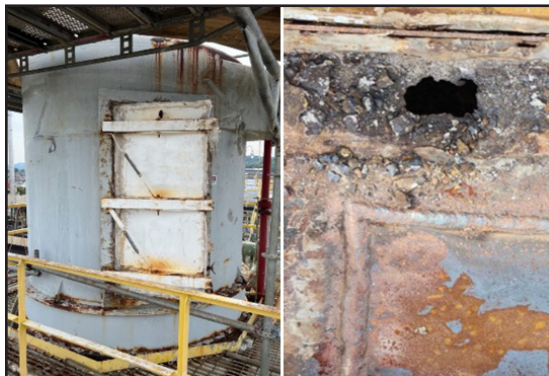
Les murs corrodés dans une structure de chambre à filtres libéraient de la poussière chlorée.

Structure de chambre à filtres avec une brèche corrodée.

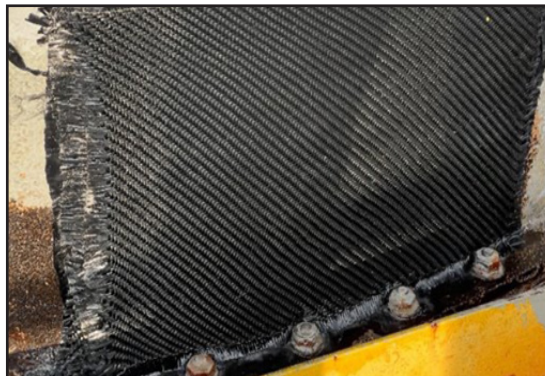
ARC CFW-CR appliquée sur la brèche après préparation.

La surface a été nettoyée avec un outil électrique pour obtenir un état de surface SP 10. **Le composé de contrôle de l'abrasion Chesterton® ARC 858** a été utilisé comme composé de profilage pour lisser les surfaces en acier très piquées avant l'application de couches de fibre de carbone.

Cinq couches de **Chesterton ARC CFW-CR** ont été utilisées pour réparer les brèches après le nettoyage. Une fois les brèches scellées et durcies, une couche de finition protectrice de **revêtement Chesterton ARC CS2** a été appliquée et durcie pour aider à garantir une résistance chimique maximale.

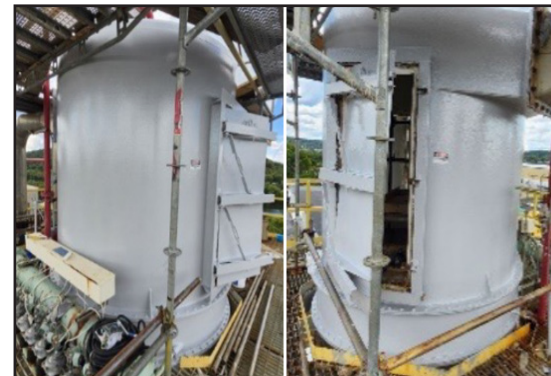
ARC CS2 appliqué comme couche de finition sur les réparations avec du CFW-CR.
