## 問題点

### 問題

化学プラントの運転が2週間のメンテナンスで停止されて数日以内に、バグハウス内で塩素ベースの粉塵の潜在的な漏れが検出されました。通常の切断/溶接を使用する修理は 10 日間かかり、足場の組立および高熱作業の許可が必要でした。修理費の見積りは \$180,000 でした。

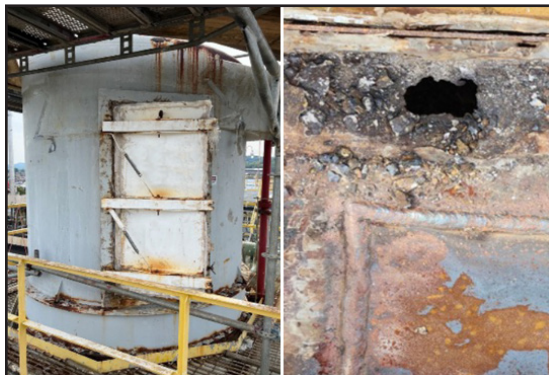
バグハウス構造内の腐食した壁が潜在的に塩素ベースの粉塵を放出していた。

腐食した壁のあるバグハウス構造

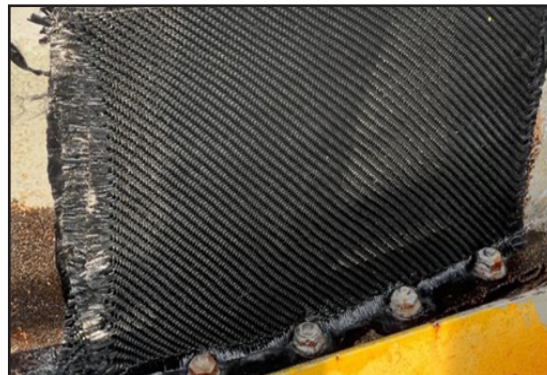
下準備の後 **ARC CFW-CR** を破損部に塗布。

表面を電動工具で SP 10 の仕上げまで洗浄。カーボン繊維層を塗布する前に凸凹になった鉄鋼表面を滑らかにするために、**Chesterton® ARC 858 磨耗コントロール化合物**を補修剤として使用。

洗浄後破損部の修繕に **Chesterton ARC CFW-CR** を5層塗布。破損部がシール、固定された後、最大限の薬品耐性を保証するために **Chesterton ARC CS2 Coating** を保護層として塗布、硬化。

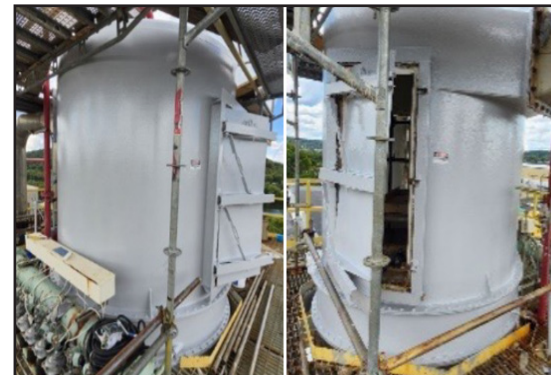
**ARC CS2** を **CFW-CR** で修理した上にトップコートとして塗布。
