## 도전

2주간의 유지 관리 중단 시간 내에 부식된 백하우스 벽을 보다 비용 효율적으로 수리합니다.

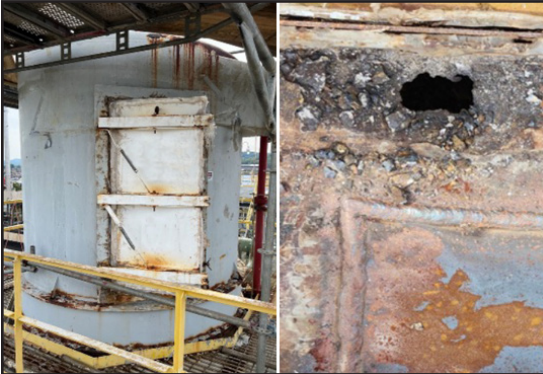
백하우스 구조의 부식된 벽에서 염소 기반 먼지가 방출될 가능성이 있습니다.

부식된 파손이 있는 백하우스 구조.

표면을 전동 공구로 세척하여 SP 10 마감 처리했습니다. 탄소 섬유 층을 적용하기 전에 **Chesterton® ARC 858 Abrasion Control Compound**를 페어링 화합물로 사용하여 심하게 구멍이 난 강철 표면을 매끄럽게 했습니다.

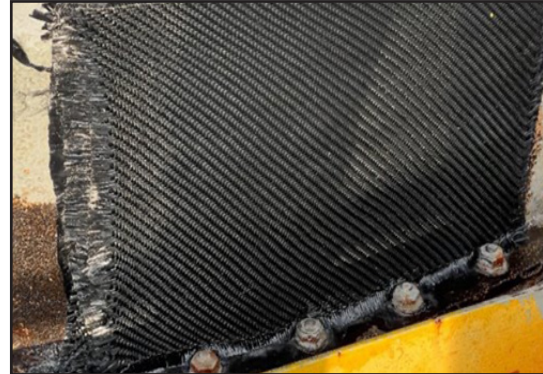
ARC CFW-CR \은 준비 후 파손 부위에 적용되었습니다.

**Chesterton ARC CFW-CR**을 5겹 사용하여 세척 후 파손을 수리했습니다. 파손이 봉쇄되고 고정되면 **Chesterton ARC CS2 Coating**의 보호용 탑 코트를 도포하고 경화시켜 최대 내화학성을 보장했습니다.

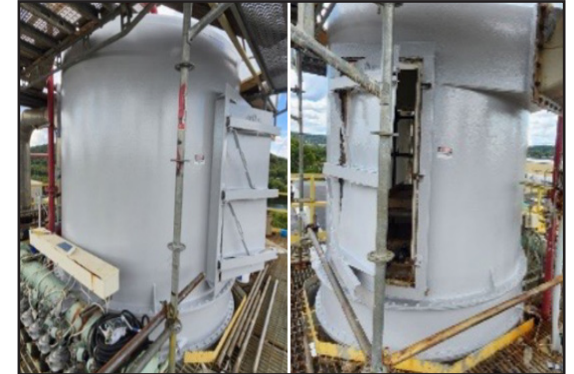
ARC CS2는 CFW-CR수리 위에 탑코트로 적용되었습니다.
