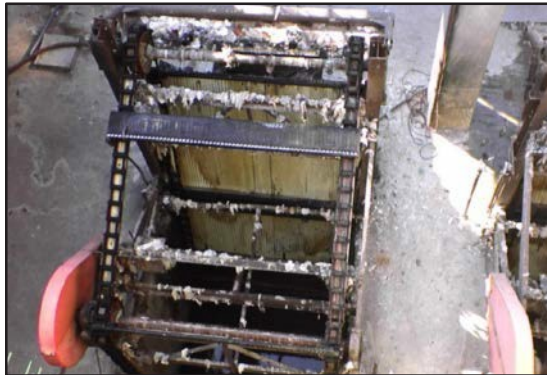
- La corrosión de Gas H₂S atacó la estructura de la parrilla, ineficazmente protegida 5 años (vida media). La remoción de sólidos estaba acelerando el ataque por erosión/ abrasión

Parrilla en operación antes de recubrir.

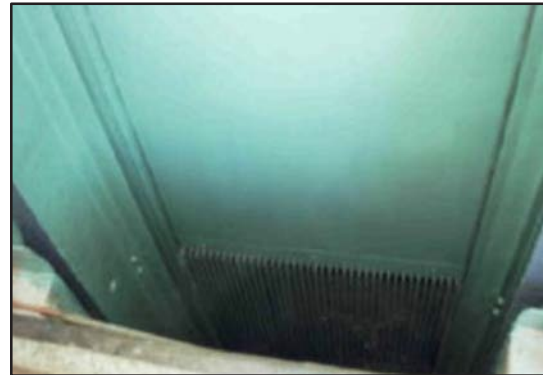
Bandeja de la parrilla después de protegida.

- Lavado a presión para lavar y descontaminar superficies
- Granallado a Sa 2,5 con 75 μ (3 mil) perfil angular

- Aplicar dos capas de **ARC S2** resistente a la corrosión/erosión a la parte interior del equipo

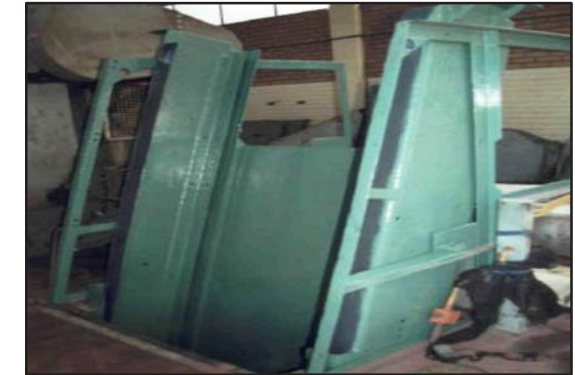
- Vida útil de 5 años doblada
- **ARC S2** rindió óptimamente + de 10 años
- Planta indica que las actividades de mantenimiento asociados parrilla son insignificantes.
- En base a los costos de reparación anteriores, el ahorro estimado, menos el costo de la solución **ARC** es:

Superficies recubiertas con ARC.
