Desafío

Proveer una alternativa viable con respecto al método actual para proteger la integridad estructural de un tambor (cilindro) de flujo de fibra.

Tambor (cilindro) de Flujo de Fibra

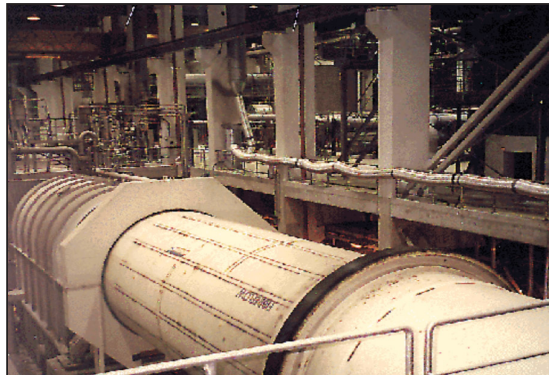
Una combinación de tensión mecánica, corrosión en los cordones de soldadura y la abrasión, ha inducido la pérdida de metal y el debilitamiento de la integridad estructural del tambor (cilindro) de flujo. Los tramos longitudinales fueron particularmente afectados.

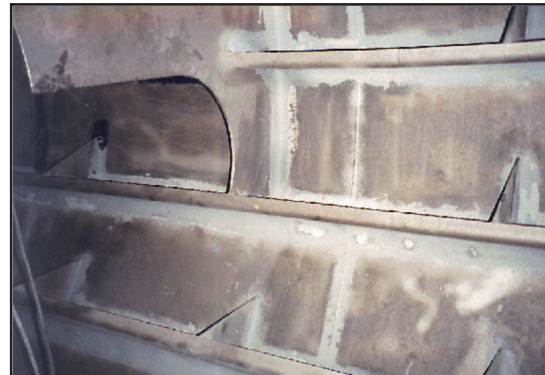
Cordones de soldadura alistados con chorro abrasivo previo a la aplicación del recubrimiento

- Chorro abrasivo a Sa 2,5 (SSPC-SP 5) con perfil angular de 75 μ (3 mil).

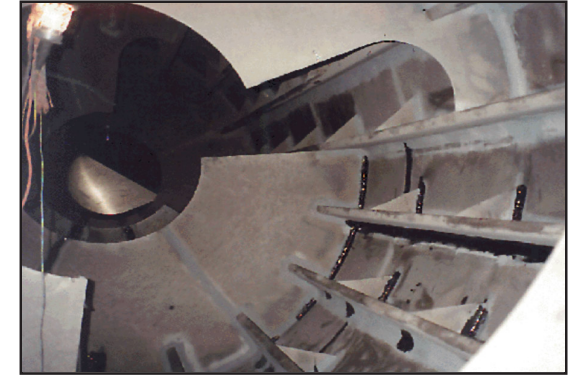
ARC 858 y ARC 855 aplicado en los cordones de soldadura

- Se aplicó **ARC 858** a los cordones de soldadura para reparar irregularidades, socavaciones y daños. Curvar los ángulos y esquinas para prevenir la acumulación de pulpa en las secciones longitudinales.
- Se aplicó **ARC 855** como recubrimiento superior para proveer protección a las áreas más grandes y reducir la fricción superficial.
