Desafío

Dañada por erosión/corrosión. Reemplazo de repuestos de acero fundido (\$75.000) y acero inoxidable (\$105.000). Tiempos de espera mayores a 4 semanas.

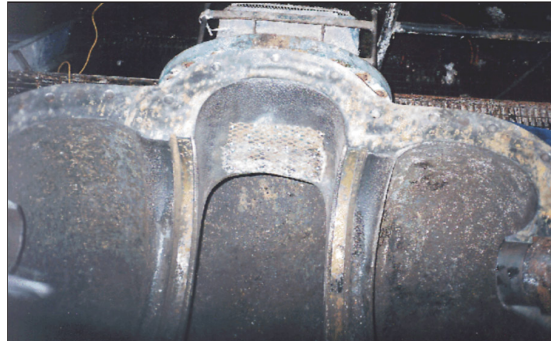
Se ha incrementado el uso de arcilla como agente bloqueante del papel disponible (reciclado), lo que afecta la carcasa interna de hierro fundido.

Superficies dañadas de la bomba.

- Limpiar la superficie.
- Reestablecer el corte de agua dañado usando una malla metálica.
- Chorro abrasivo Sa 2,5 (SSPC- SP 5) con 75 μ (3 mil) de perfil angular.

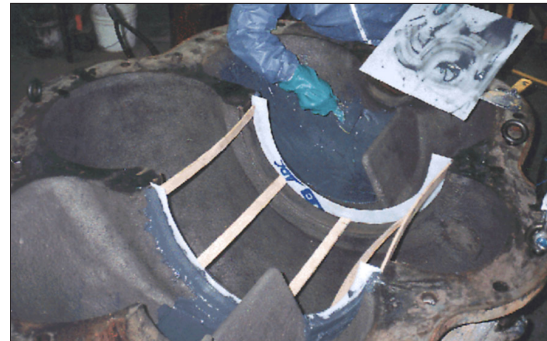
Reconstrucción con ARC 858.

- Se aplicó ARC 858 a la malla metálica para reconstruir el corte de agua.
- Se aplicó ARC 858 para recuperar las zonas socavadas.
- Se aplicaron 2 capas de ARC 855 para un espesor de película seca total de 0,75 mm - 1 mm (30-40 mil).

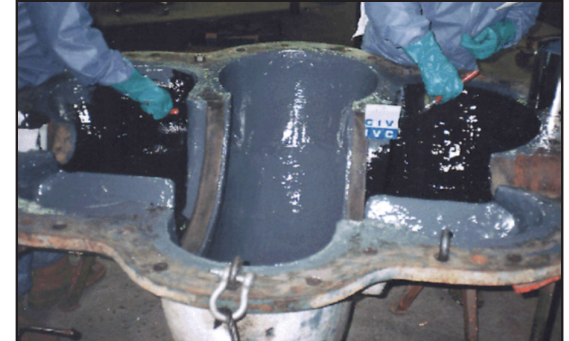
Aplicación de ARC 855.

- Luego de un año se inspeccionó la bomba, sin daños en el recubrimiento.
- El cliente ahorró más de \$70.000 en comparación con la compra de una bomba con aleación nueva.
- La reparación se lleva a cabo en 36 horas, contra 4 semanas en tiempo de espera por repuestos.
- La aplicación se ha repetido varias veces en este molino en otras bombas, incluyendo efluentes y varias bombas de transferencia en inventario.
