Fugas en la sentina hacen que el barco sea puesto fuera de servicio

Disminuir el tiempo de parada de tres semanas y encontrar una solución más duradera

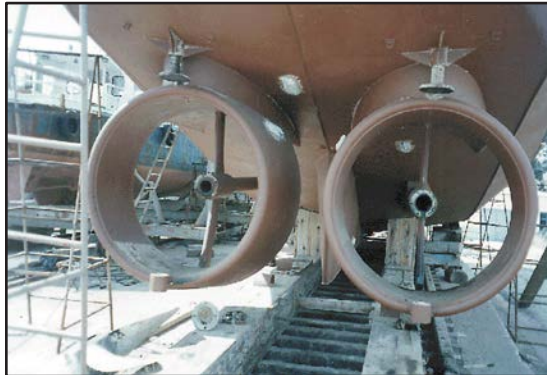
Contacto metal a metal entre el eje y el reborde estaban causando fugas

El rodamiento del eje no sella debido a la corrosión en la cara del reborde.

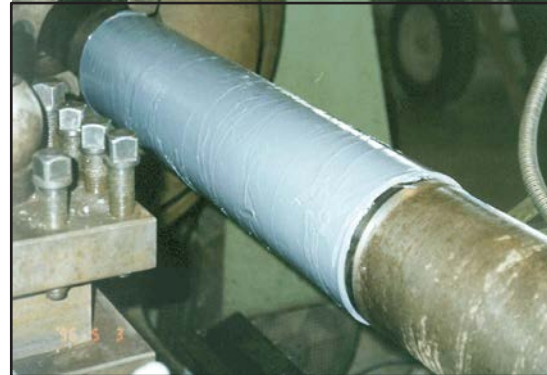
Eje con **ARC 858** aplicado.

- El eje fue rebajado en 3mm (1/8") en zona de los daños, se le mecanizó rosca de 1mm de profundidad y se desengrasó

- Aplicar 3 mm de **ARC 858** por encima del diámetro del eje en zona preparada, esperar a curado seco al tacto y mecanizar inmediatamente
- Aplicar **ARC 855** como capa final, se espera a curado seco al tacto y se mecaniza en alta velocidad y poco avance con refrigerante

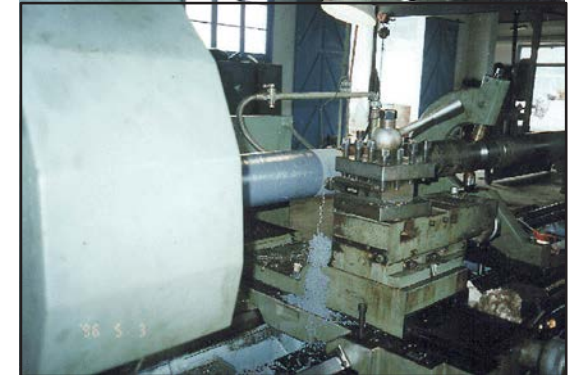
Mecanizado del eje con **ARC 858** aplicado.
