Desafío

Insuficiente flujo en afluente resulta en la compra de nuevas bombas para satisfacer la demanda

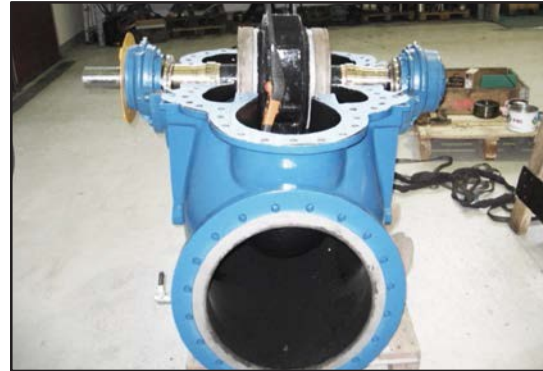
Superficie recubierta con ARC e impulsor con balanceo dinámico.

- Lavado a presión y descontaminación de cloruros.
- Granallado Sa 2,5 con 75 μ (3mil) perfil angular.

1. Reconstruir superficies corroídas y nivelar a tolerancia, usando **ARC 858**
2. Aplicar dos capas de **ARC 855** hasta lograr una superficie lisa y resistente a la corrosión / erosión

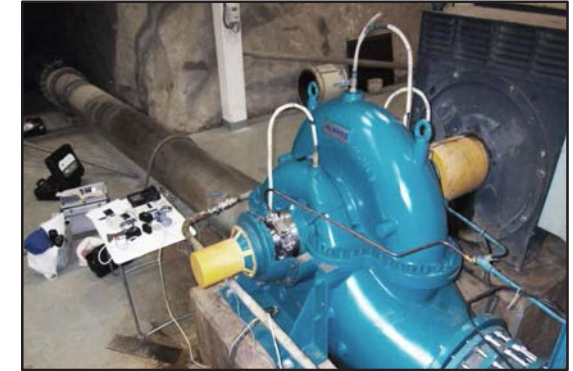
Aumento de eficiencia de bomba: 65% a 88%

Bomba reinstalada y sometida a medición de eficiencia.
